Livable n°3.3.2.

CARACTÉRISATION STRUCTURELLE DU
PREMIER PROTOTYPE DE SEMI-PRODUIT EN
FIBRE BIAXIALE

2020, April

PP RESPONSABLE UoPortsmouth

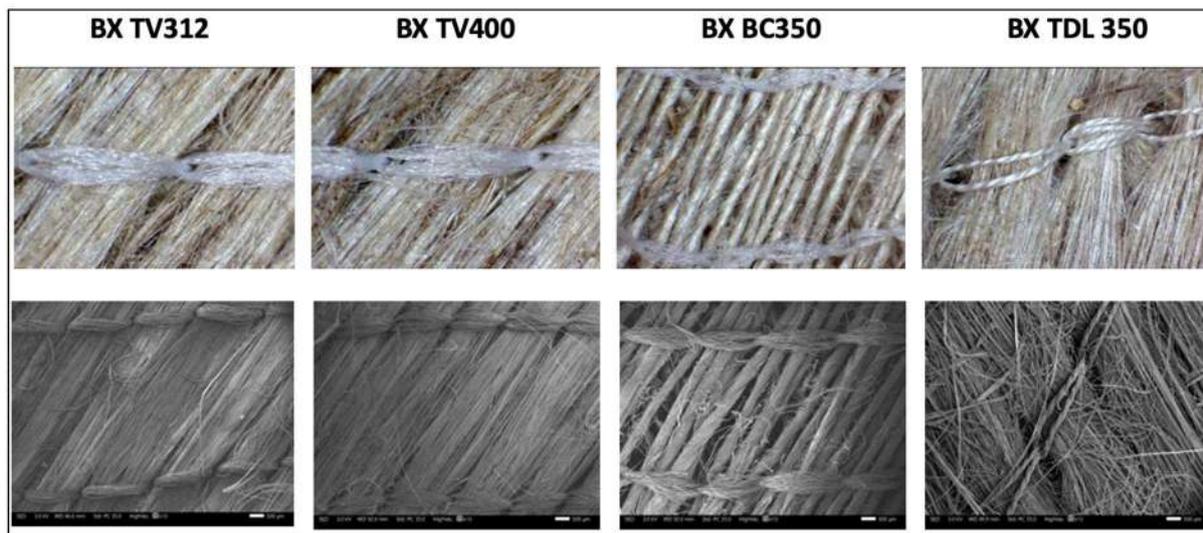
Figure 1 : Optical and SEM observation of BX TV312, BX TV400, BX BC350 and BX TDL 350 at macro scale

Ces observations permettent de bien comprendre l'organisation macroscopique des renforts. On peut noter la différence avec le produit BComp, constitué de fils beaucoup plus tordus. De même, le fil de piquage du produit Terre de Lin est également moins ouvert et probablement plus pénalisant au sein d'un composite.

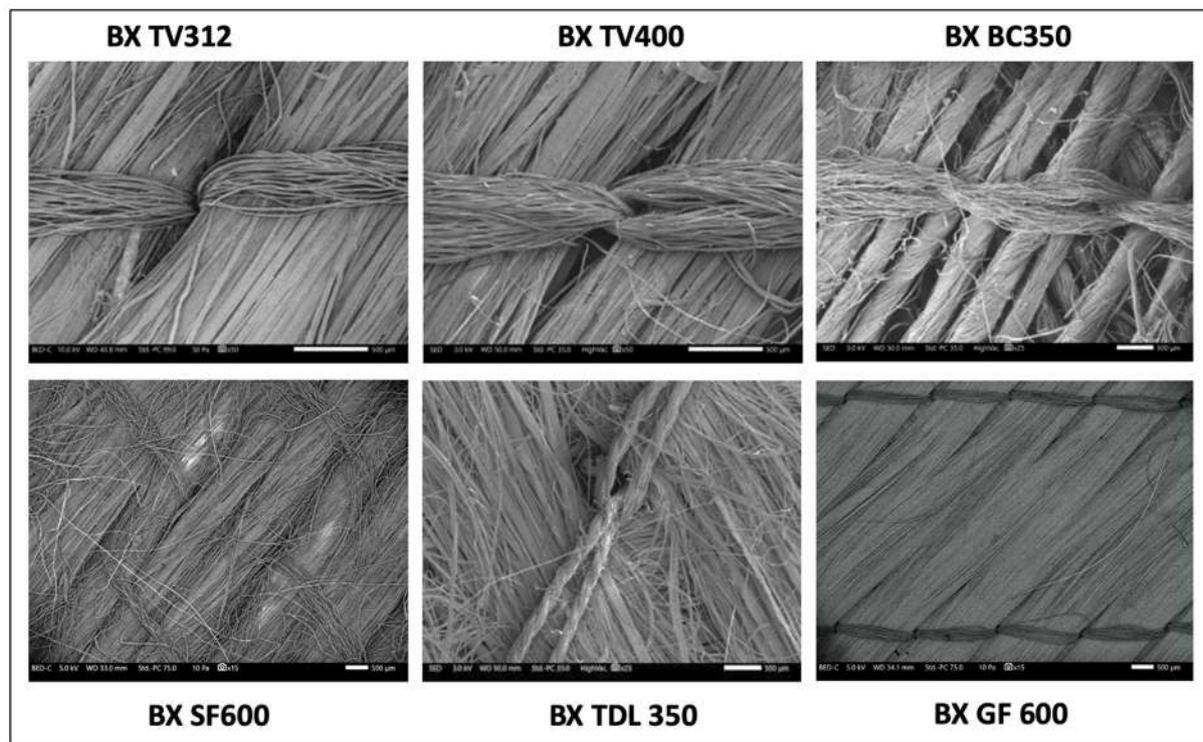
Figure 2 : More detailed optical and SEM observation of BX TV312, BX TV400, BX BC350 and BX TDL 350

Le bon alignement des fibres de lin dans les produits TV est mis en évidence, malgré quelques imperfections locales. On peut noter la différence de torsion, notamment par rapport au produit BComp. Des désorganisations locales des fibres de verre peuvent également être remarquées sur le BX GF 600.

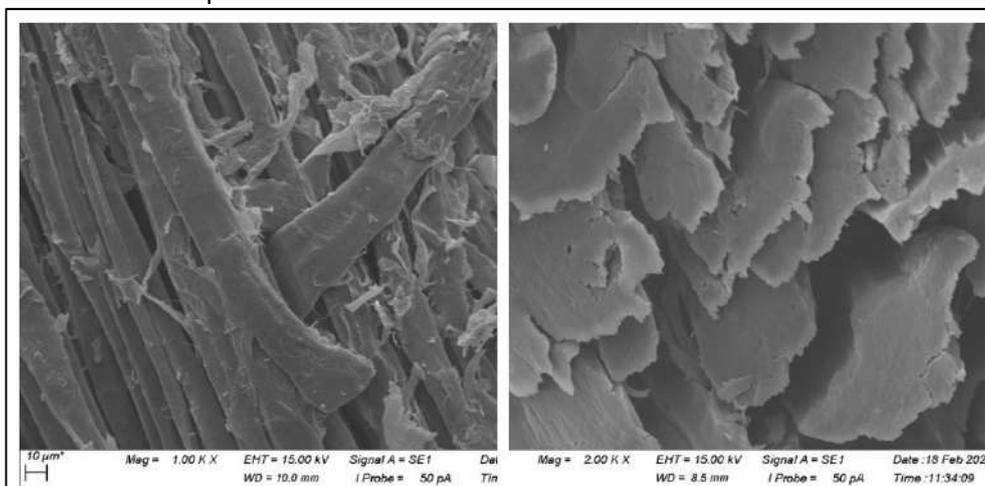
Figure 3 : SEM observation of BX BC350

Comme on peut s'y attendre pour les fibres de lin, dans l'échantillon BX BC350, le diamètre des fibres élémentaires dans un faisceau n'est pas uniforme, montrant une section transversale polygonale le long de la longueur de la fibre. Aucune impureté de surface visible n'est présente dans l'échantillon BX BC350 alors que pour les échantillons BX TV312 & BX TV400 la surface ne semble pas aussi lisse, les impuretés sont mises en évidence. Dans les échantillons BX TV312 et BX TV400, quelques lumens sont également visibles à l'extrémité des fibres.

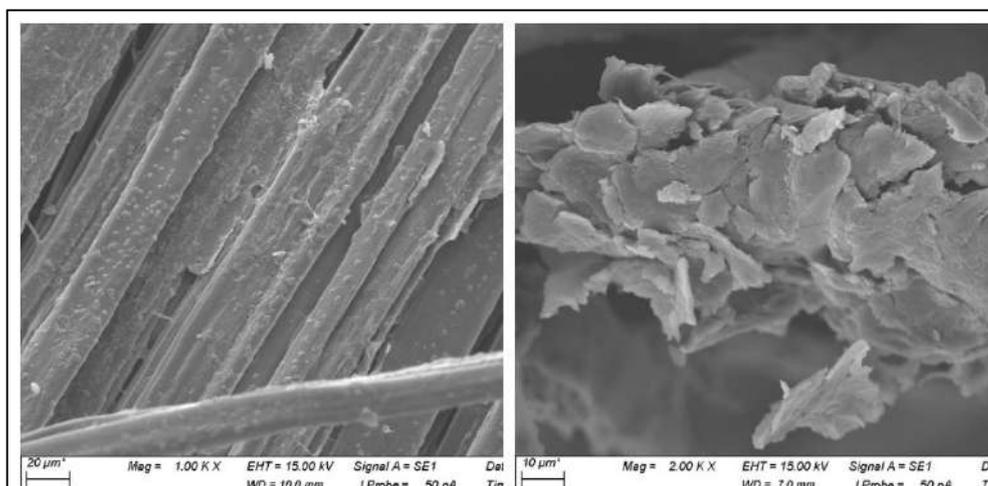
Figure 4 : SEM observation of BX TV312

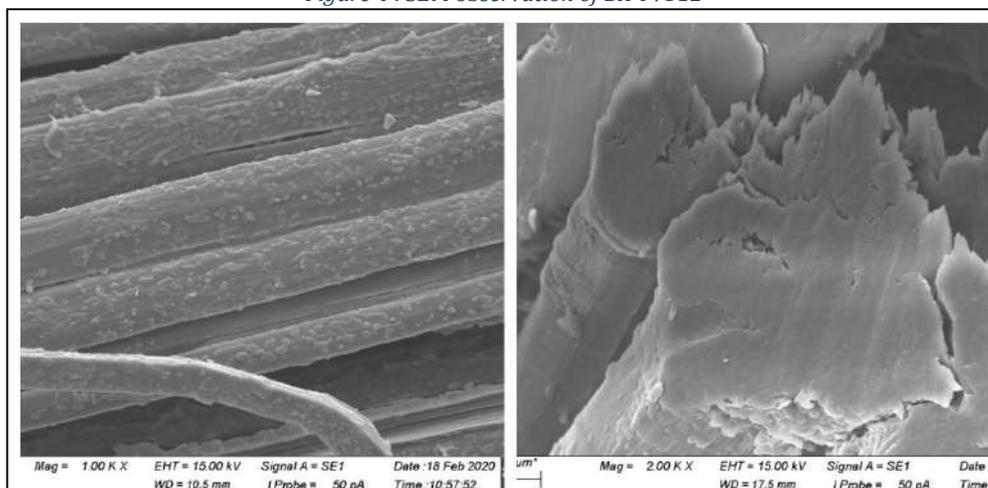
Figure 5 : SEM observation of BX TV400

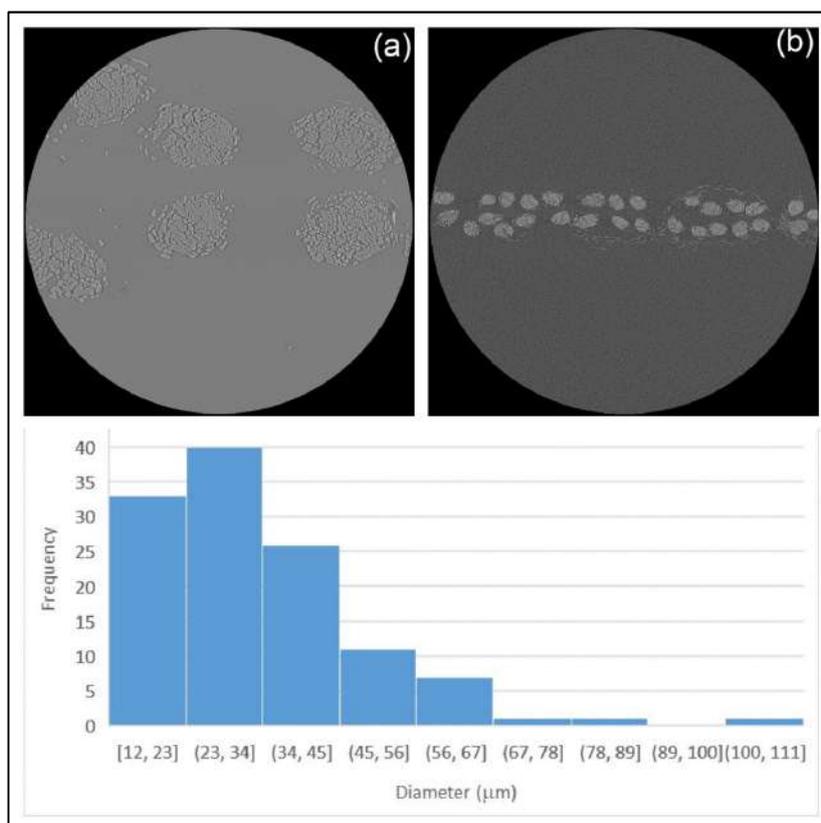
Figure 6: Cross sections of BX BC350 from the XCT image (a) at $2 \mu\text{m}^3$ voxel size and (b) at $10 \mu\text{m}^3$ voxel size and histogram of fibre diameter

Les diamètres des objets mesurés sur les différentes préformes montrent une bonne individualisation des fibres, quelle que soit la préforme considérée, ce qui témoigne de la bonne qualité initiale et du niveau de rouissage des fibres sélectionnées pour la fabrication des préformes. Concernant l'architecture générale des renforts, l'analyse tomographique montre des fils beaucoup plus cohésifs dans le cas des préformes BC350 en raison de la torsion appliquée aux rovings. Dans le cas des produits Depestele, la limite entre les rovings est moins visible, les renforts sont plus ouverts, ce qui est probablement un avantage pour l'imprégnation future des composites.

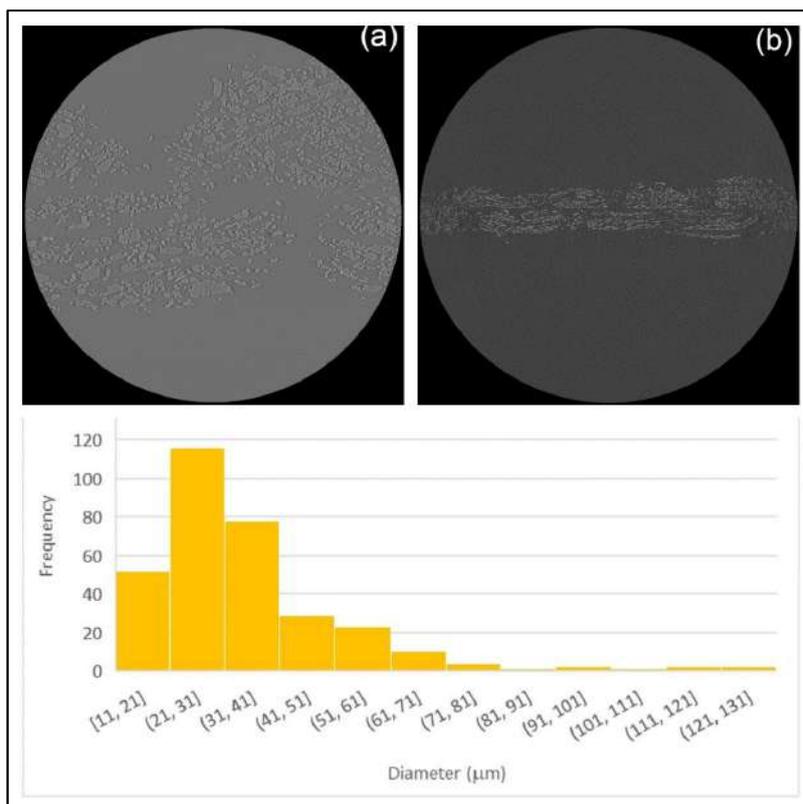
Figure 7: Cross sections of BX TV400 from the XCT image (a) at 2 μm³ voxel size and (b) at 10 μm³ voxel size and histogram of fibre diameter

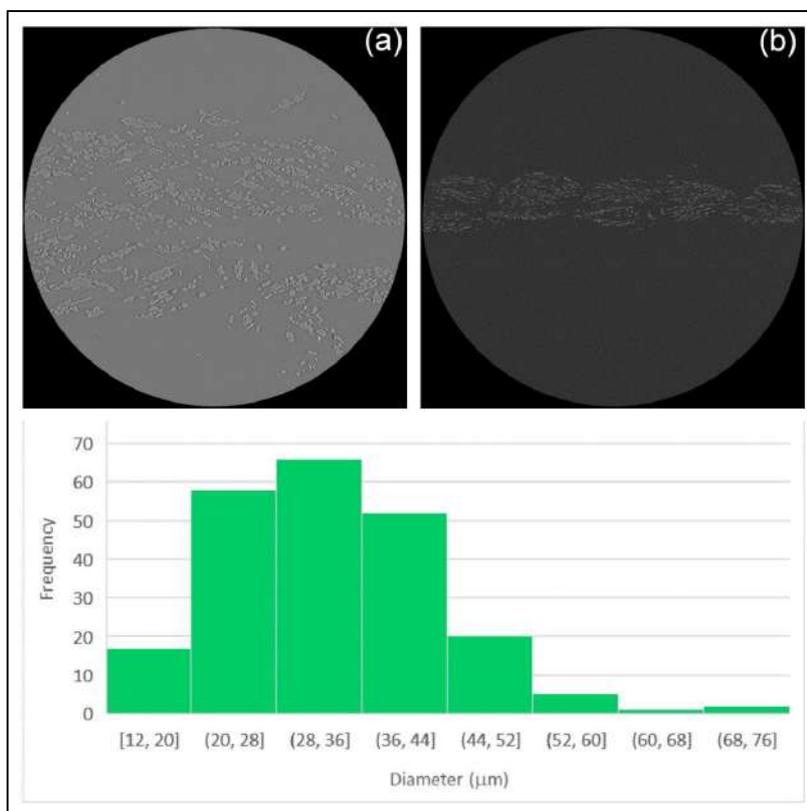
Figure 8: Cross sections of BX TV312 from the XCT image (a) at 2 μm³ voxel size and (b) at 10 μm³ voxel size and histogram of fibre diameter

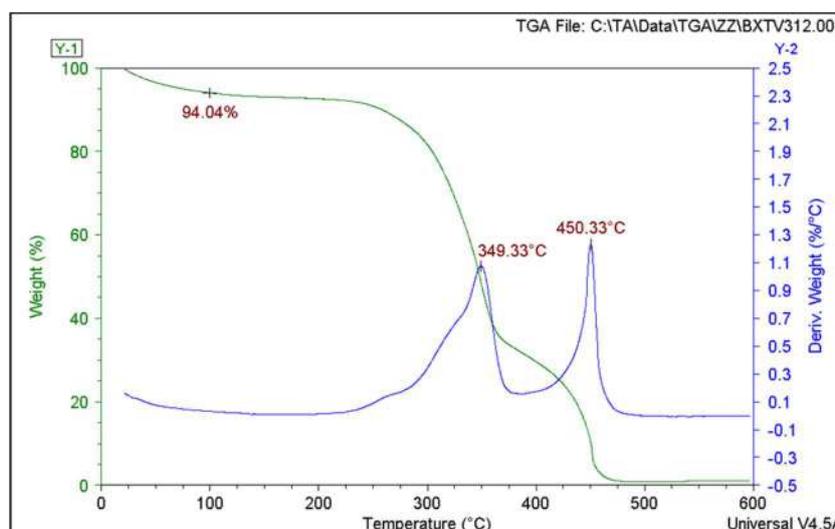
Figure 9: Thermal degradation trace of BX TV312

1. La perte de poids initiale à environ 100 °C peut être attribuée à l'humidité inhérente aux fibres de lin
2. Les fibres de lin BXTV312 et BXTV400 ont des comportements de dégradation thermique similaires et différents de ceux de la fibre de lin BXBC350
3. Les fibres de lin BXTV312 et BXTV400 ont des températures de pointe inférieures et une magnitude équilibrée par rapport à celles de la fibre de lin BXBC350
4. Après environ 240 °C, les fibres de lin commencent à se décomposer à un rythme rapide
5. La température maximale de traitement des fibres de lin se situe autour de 240 °C
6. Note : dans les diagrammes TGA, Figures 12 et 13, il faut lire BXTV400 au lieu de BXTV424

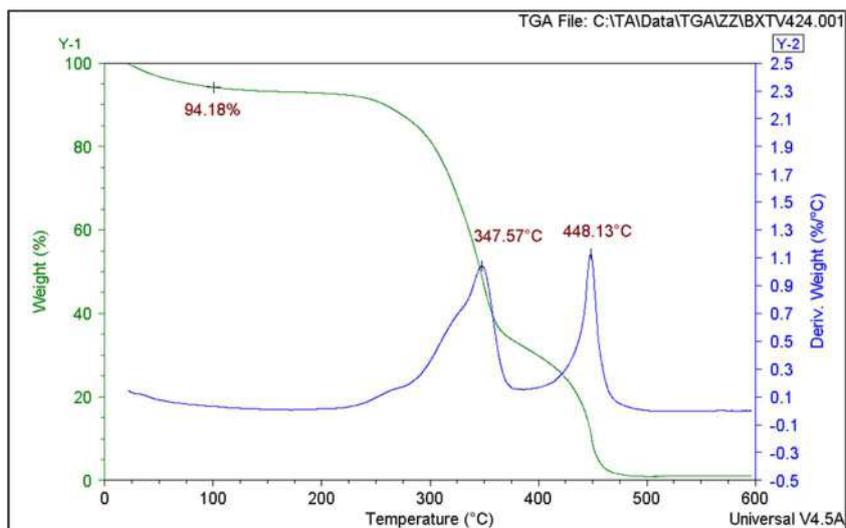
Figure 10: Thermal degradation trace of BX TV4400

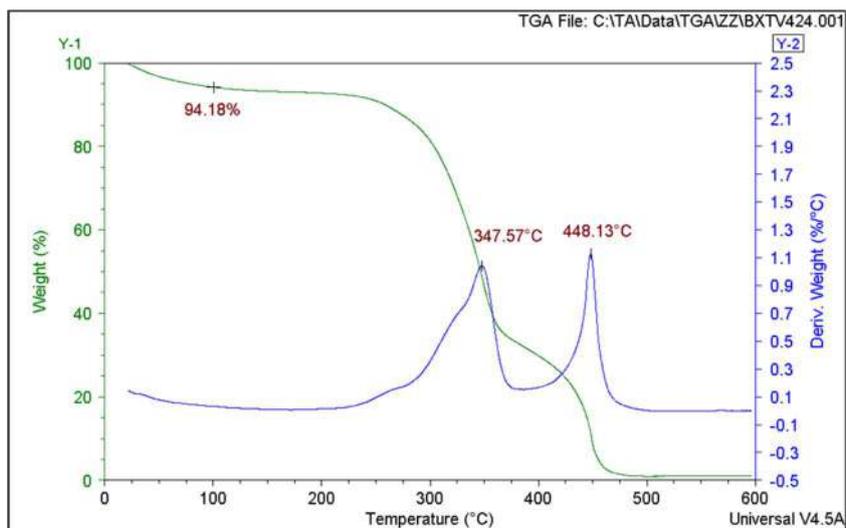
Figure 11: Thermal degradation trace of BX BC350

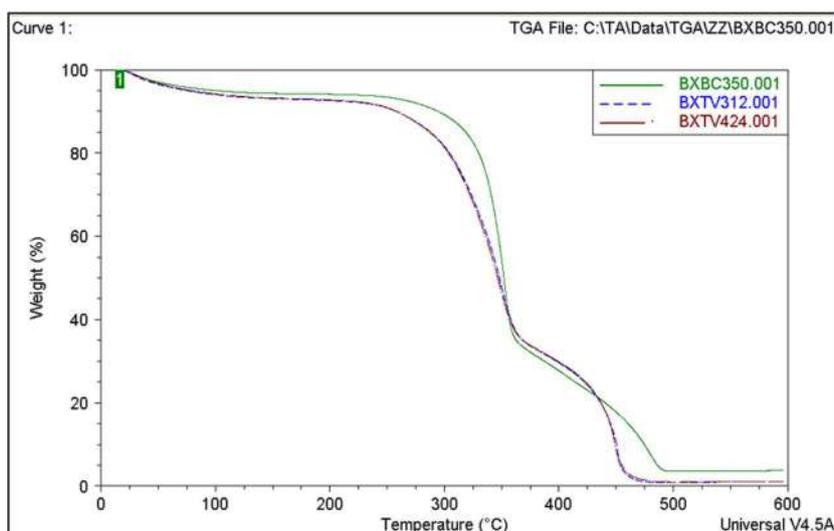
Figure 12: Comparison of mass loss trace of three flax fibres

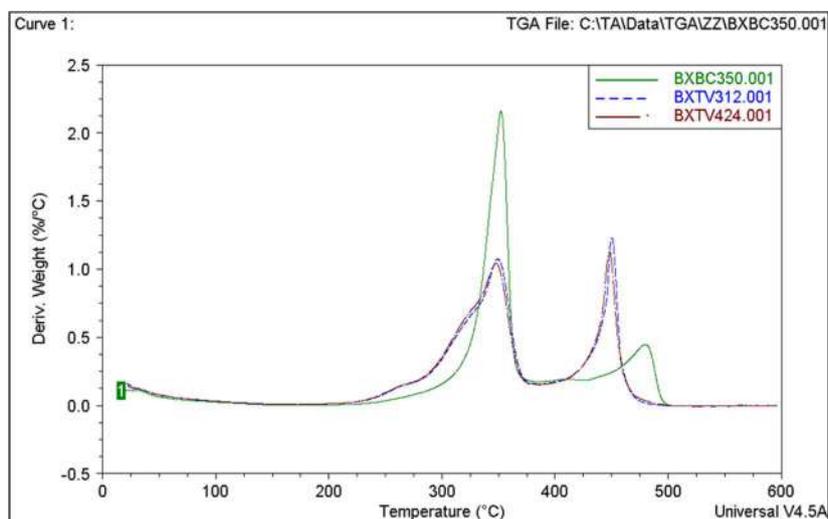
Figure 13: Comparison of the first derivative of mass loss to temperatures of three flax fibres
